**FAZEKASBODA**  
EGYSÉGES TELEPÜLÉSRENDEZÉSI TERVE

**HELYI ÉRTÉKVÉDELMI  
KATASZTER**

Készítette a  
PÉCSÉPTERV STÚDIO  
2003-ban

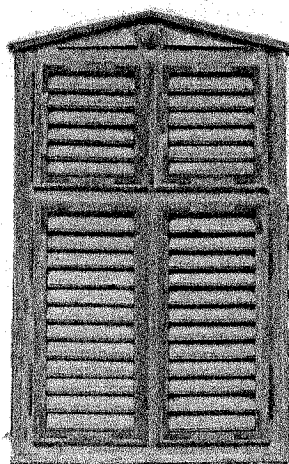
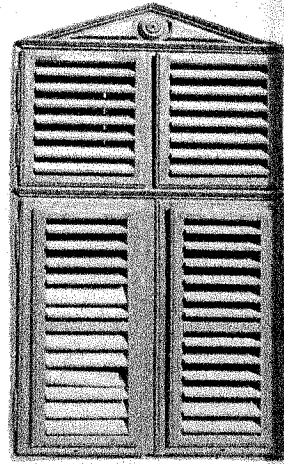
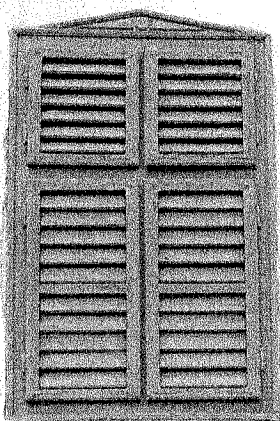
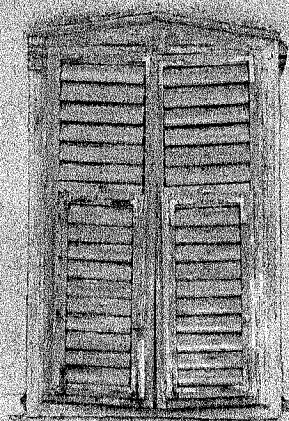
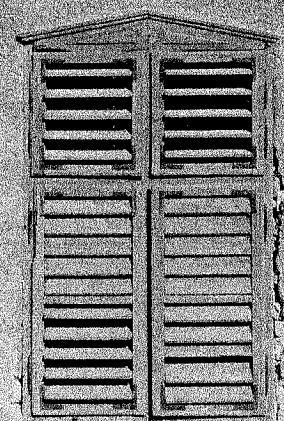
## ABLAKOK

A fazekasbodai utcai homlokzatok egyik jellegzetessége, hogy kifelé zártságot mutatnak, a lakóépületek az utcafronton egyáltalán nem nyitottak. A zsalugáterek mindig csukva vannak, kvázi vakablakként funkcionálnak. A zsaluk négy mezőből állnak, amelyek felett timpanonos lezárás található szemmel a közepén.

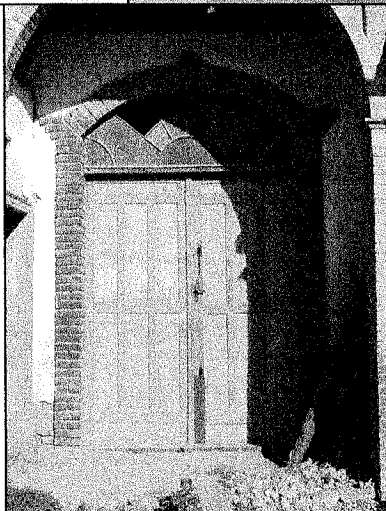
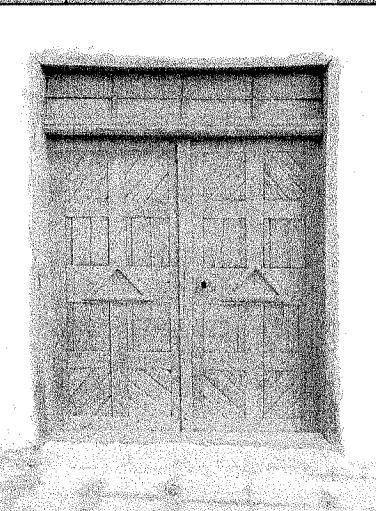
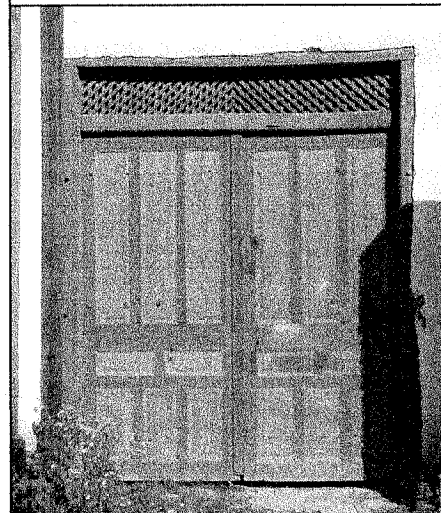
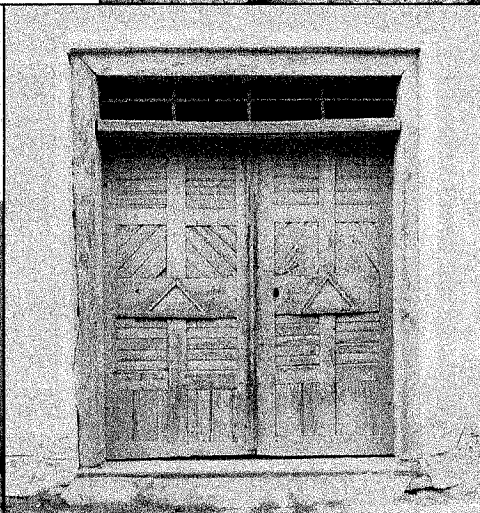
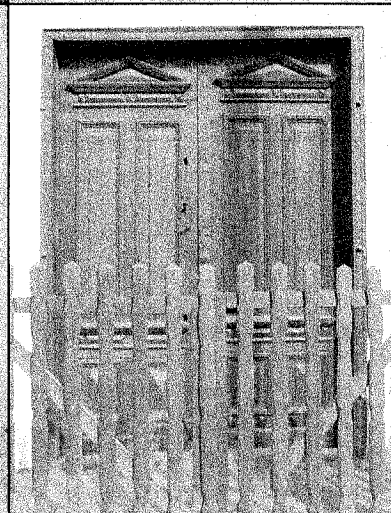
## PINCE AJTÓK

A kazettás, kétszárnyú pinceajtók többnyire egyenes záródásúak, kivételes esetben színes üveggel ellátott felülvilágítóval készültek. Az ajtók jellegzetesen kilincs nélküliek, felső szellőzőmezővel létesültek. A pincesor kevés még megmaradt épülete a Pécsváradi utca elején található. A faluba érkezőknek ez az első és meghatározó építészeti élménye a településről, ezért helyzetüknél fogva nagy figyelmet érdemelnek.

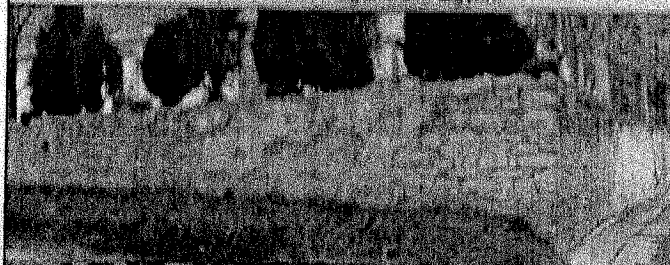
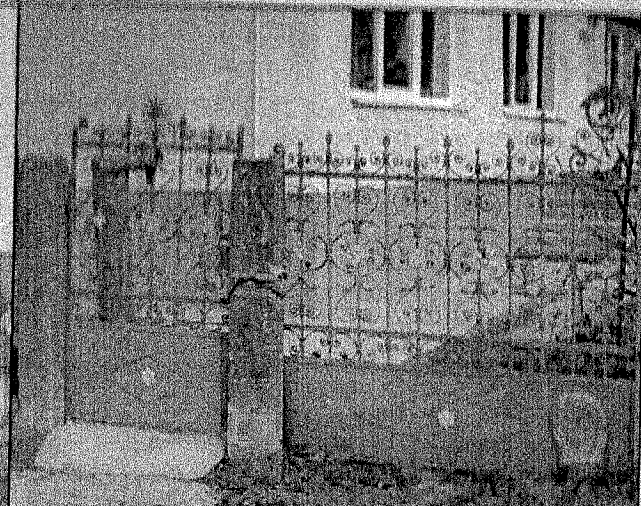
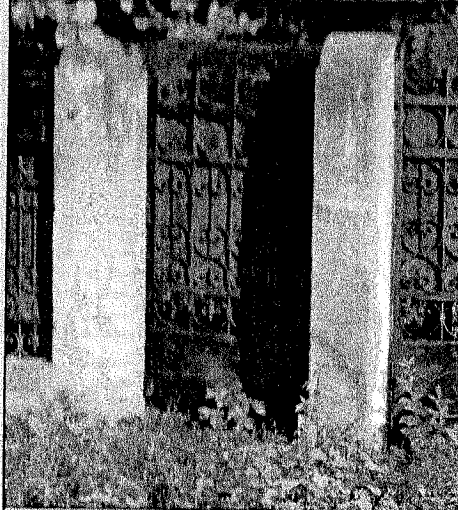
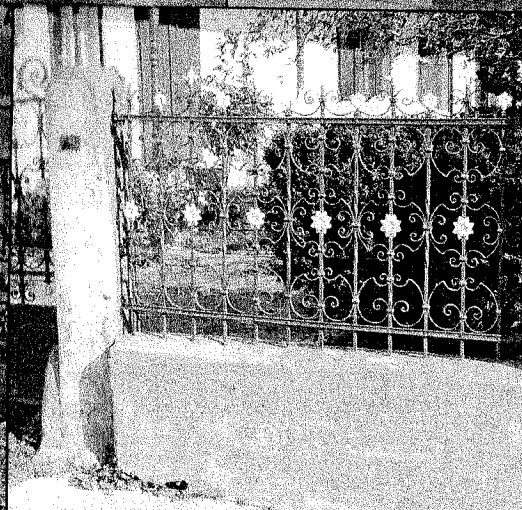
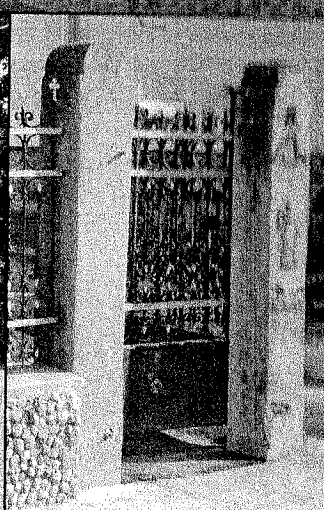
## KERÍTÉSEK

Fazekasbodán a XX. század elejéről lemaradt kovácsoltvas kerítések meghatározzák az utcákép alakításában. A márkó házlapok közötti kapuelemegek inkább stilizált, virágokkal levezetett formákat, a vidéki hangulatot kellene, a polgári lakosság igényeit tükrözik.

A kerítések nagy részét a megfelelő karbantartás hiányában el kell látni, hogy a vas elemek pusztulása megakadályozható legyen.

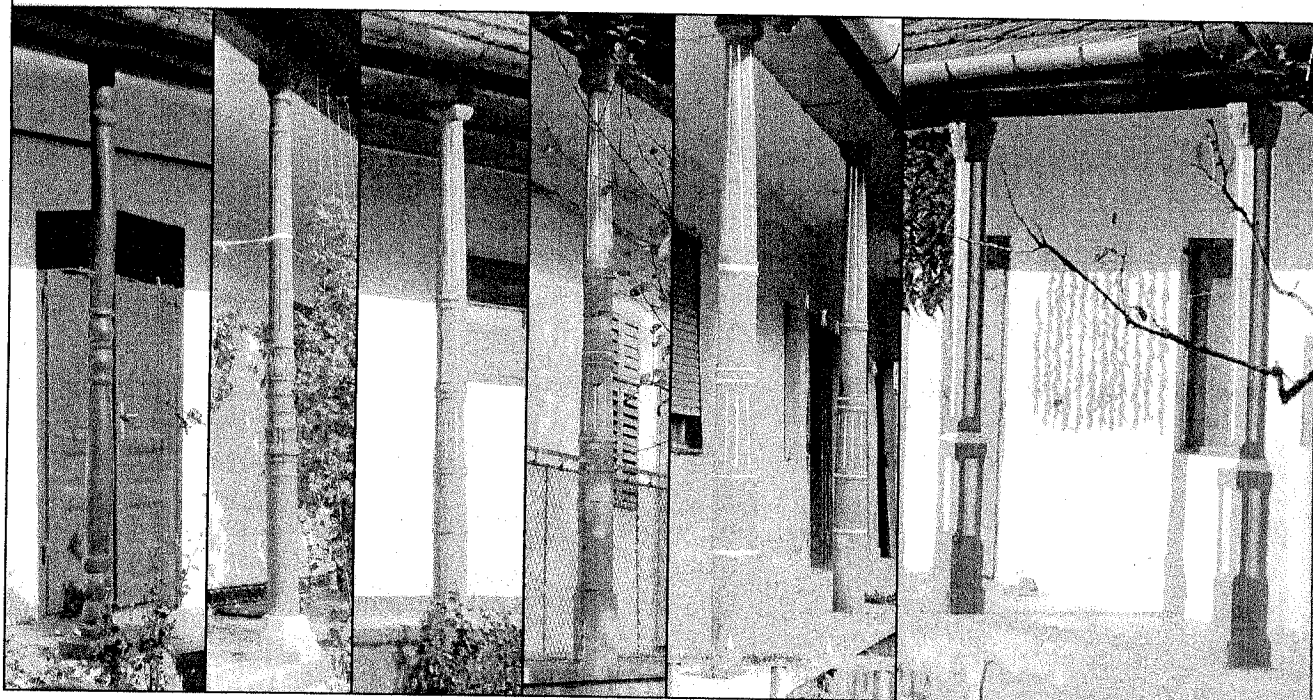
## TORNÁCOSZLOPOK

A fazekasbodai lakóházak tornácait faragott faoszlopok vagy előregyártott, de külsőleg a fából készült oszlopokhoz hasonló elemek támasztják alá. A faoszlopok felső és középső része túlnyomórészt kanellurált, szerény fejezettel kivitelezett. Íves, falazott mellvéddel létesült tornác csak a malomépületnél található. A tornácok födém szerkezete alulról stukatúrral borított és vakolt felületképzésű.

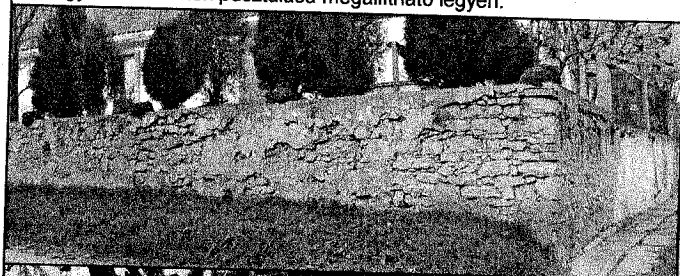
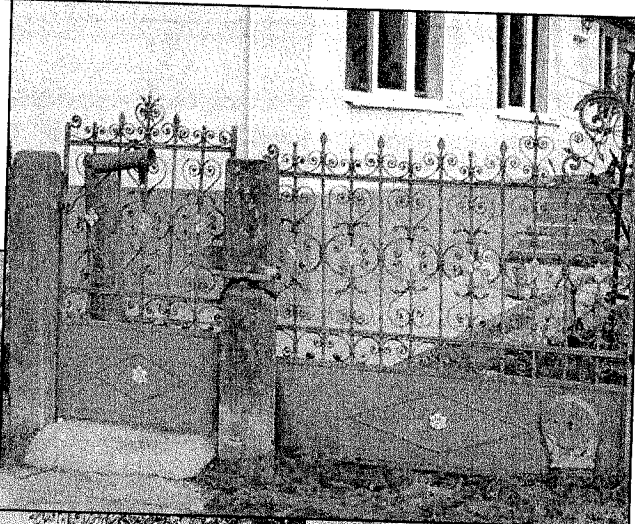
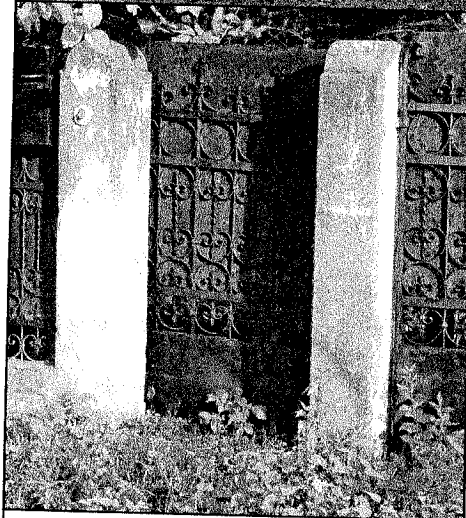
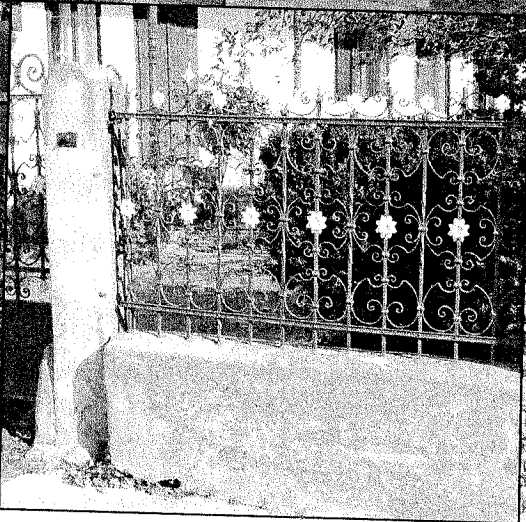
## KERÍTÉSEK

Fazekasbodán a XX. század elejéről fennmaradt kovácsoltvas kerítések meghatározóak az utcakép alakításában. A működő oszlopok közötti kapuelemek indákat stílizáló, virágokkal teletűzdelt formáikkal vidám hangulatot keltenek, a polgárosodó lakosság ízlésvilágát tükrözik.

A kerítések nagy részét a megfelelő korrózióvédelemmel el kell látni, hogy a vas elemek pusztulása megállítható legyen.

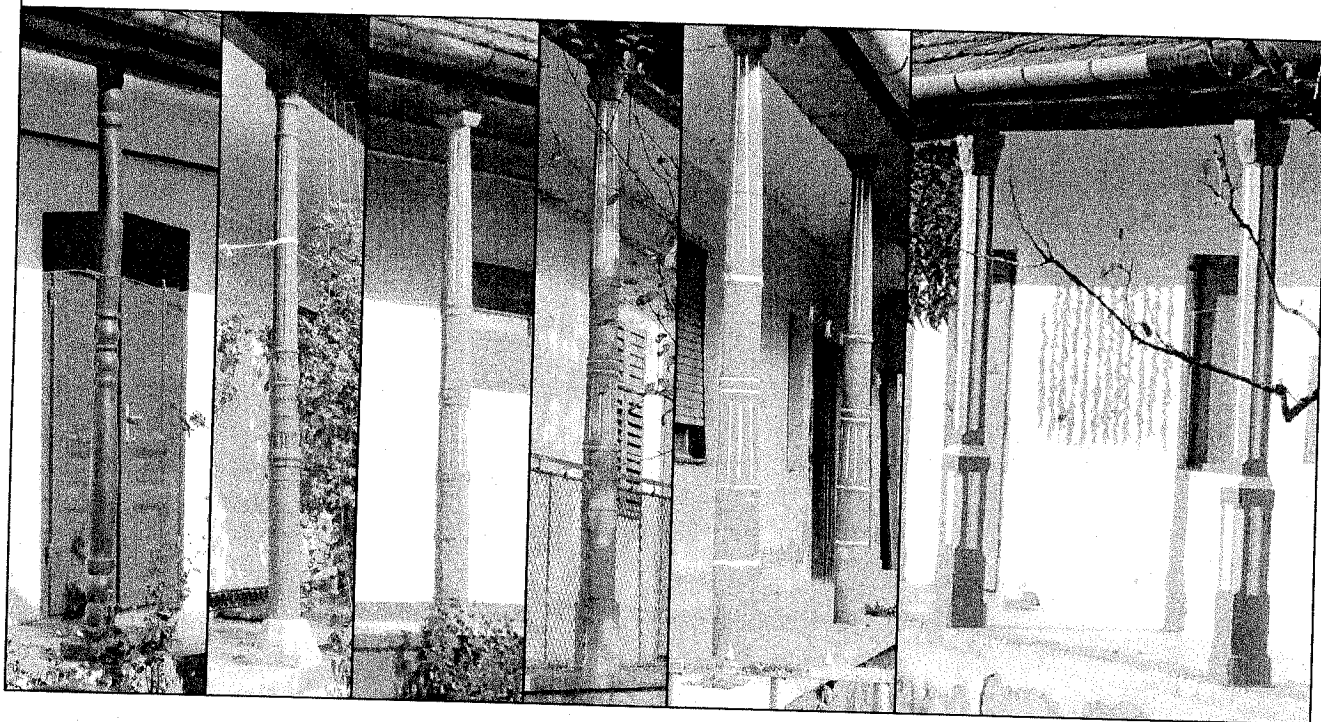
## TORNÁCOSZLOPOK

A fazekasbodai lakóházak tornácait faragott faoszlopok vagy előregyártott, de külőleg a fából készült oszlopokhoz hasonlító elemek támasztják alá. A faoszlopok felső és középső része túlnyomórészt kanellurált, szerény fejezettel kivitelezett. Íves, falazott mellvéddel létesült tornác csak a malomépületnél található. A tornácok födémszerkezete alulról stukatúrral borított és vakolt felületképzésű.

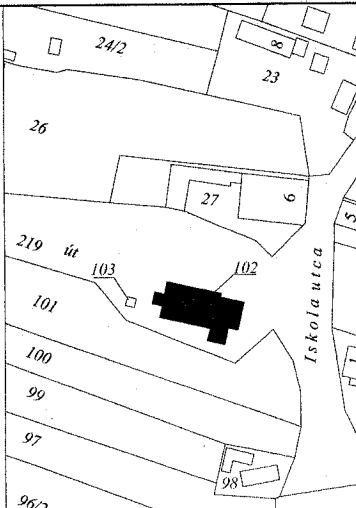
| <div>Leírás</div> <div>A római katolikus templom barokk stílusban épült 1735-ben. A keletelt elhelyezkedésű épületet a település magaslati pontján létesítették. Pala fedésű tornyán óraíves főpárkányzat és két darab vízszintes osztópárkány található. Kökeretes bejárata fölött timpanonos szemöldökkpárkány van, amely alatt a település hősi halottainak állított emléktábla látható.</div> <div>Védett építészeti elemek</div> | | Iskola utca | Helyrajzi szám | 102 |

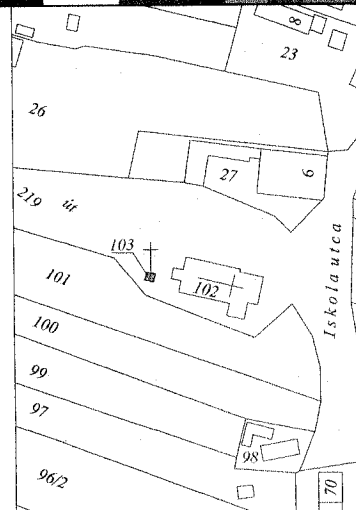
| <div>Leírás</div> <div>A fém öntvény feszület 1994-ben került felállításra. Posztamensre helyezett alkotás. Védeltséget a templom közvetlen közelsége miatt érdemel.</div> <div>Védett építészeti elemek</div> | | Iskola utca | Helyrajzi szám | 103 |

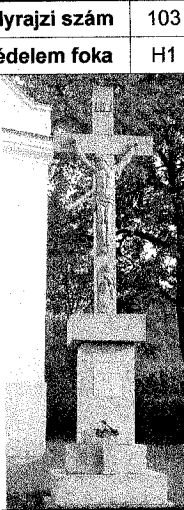
| <div>Leírás</div> <div>Az 1889-ben állított utikereszt festet alkotás, amelyet a Szent Flórián szoborról következtethetően tűzvész emlékére állítottak.</div> <div>Védett építészeti elemek</div> | | | | |

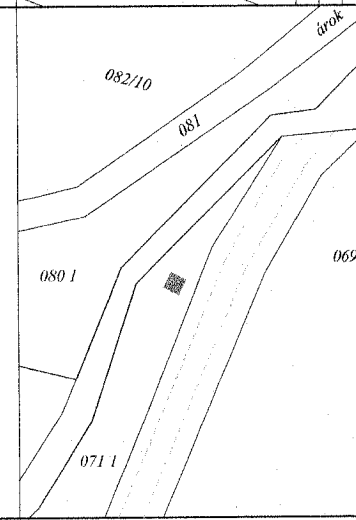
| <div>Leírás</div> <div>Az 1889-ben állított utikereszt festet alkotás, amelyet a Szent Flórián szoborról következtethetően tűzvész emlékére állítottak.</div> <div>Védett építészeti elemek</div> | | | Helyrajzi szám | 071/1 |

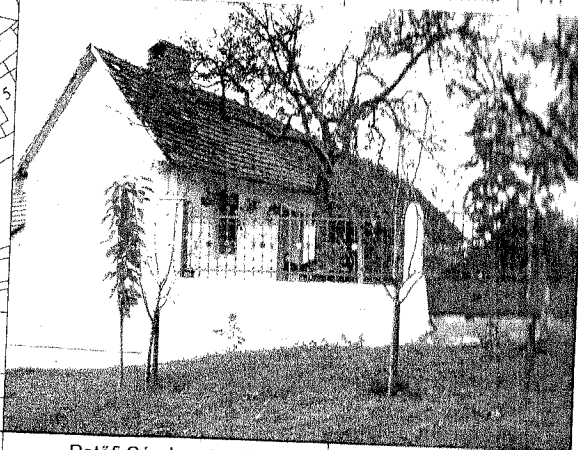
Petőfi Sándor utca 2.

Az utcáfronton támpillérekkel megtámasztott falú lakóépület túlnyúló ereszeljével létesült. Fehérre meszelt főhomlokzatán nyílások nincsenek. A szabad kémény fejezete eredeti állapotában van. Kovácsoltvas kerítése falazott lábazaton áll.

az épület tömege, támpillérei, kerítése

A tető cserépfedését folyamatosan ki kell javítani, lehetőleg bontott cserép felhasználásával.

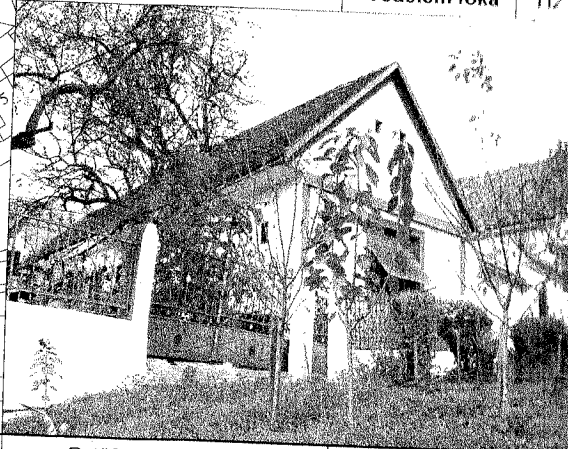
Petőfi Sándor utca 3.

A lakóépület jól illeszkedik a hagyományos utcaképhez. A túlnyúló ereszel kiképzett tornáca fehér meszelést kapott, de a főhomlokzatot már dörzsölt vakolattal látták el. Az utcai hármastablak utólagos beépítésű.

az épület tömege, kerítése

Az utcai homlokzat eredeti nyílásrendjét és vakolatdíszait régi fényképek vagy analógiák alapján vissza kell állítani. A kovácsoltvas kerítést megfelelő korrózióvédelemmel el kell látni.

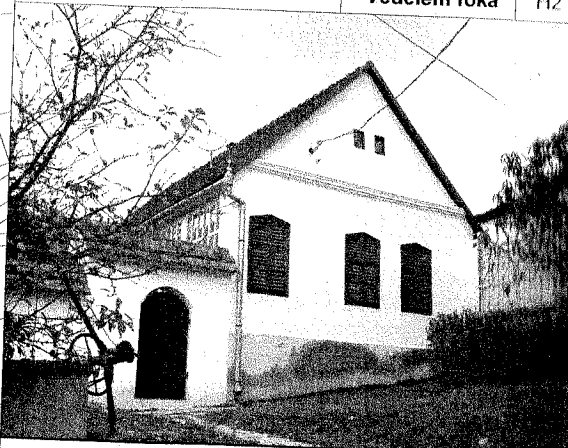
Petőfi Sándor utca 4.

A Fazekasbodára jellemző zárt utcai homlokzat ezen az épületen is érzékelhető, annak ellenére, hogy a főhomlokzatot zsákos ablakok tagolják. A földem vonalában párkányzat húzódik, amely fölött padlaskiszellőzők találhatók. Tömören falazott kapuzata intim belső udvart határol.

az épület tömege, utcai homlokzatának nyílásrendje

Az utcai homlokzat dörzsölt vakolatát simított vakolatra kell cserélni.

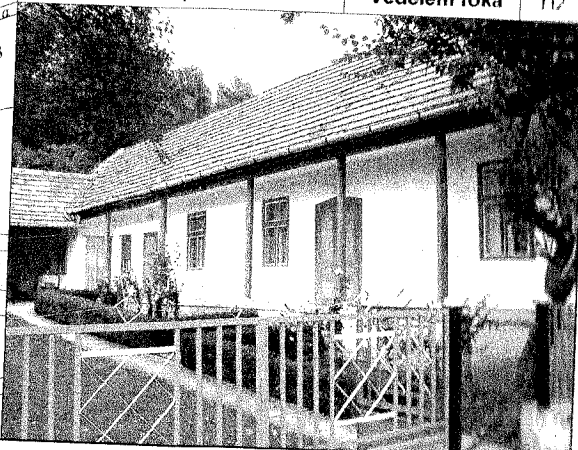
Szabadság utca 19.

Az utcára merőleges gerinccel épült lakóház tornácát szögletes faoszlopok támasztják alá. Udvari homlokzatán az eredeti nyílások találhatók. A ház udvara a terep meredek lejtése miatt kis méretű.

az épület tömege, tornáckialakítása

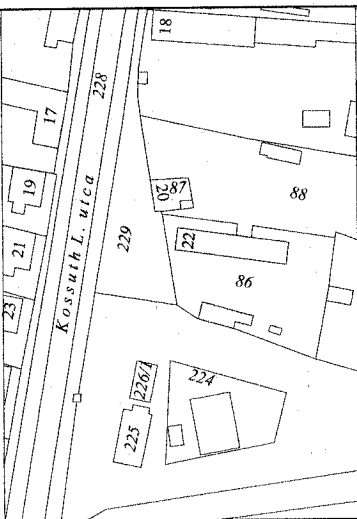
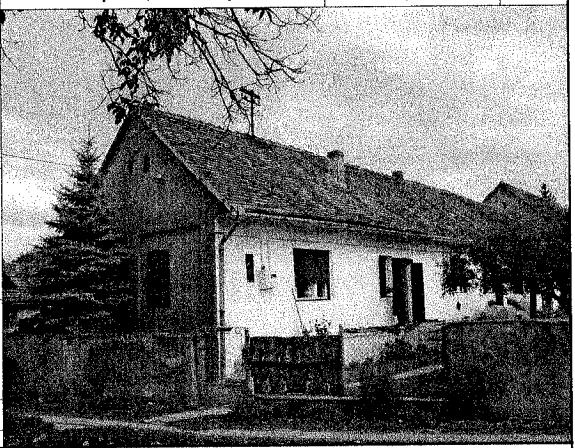
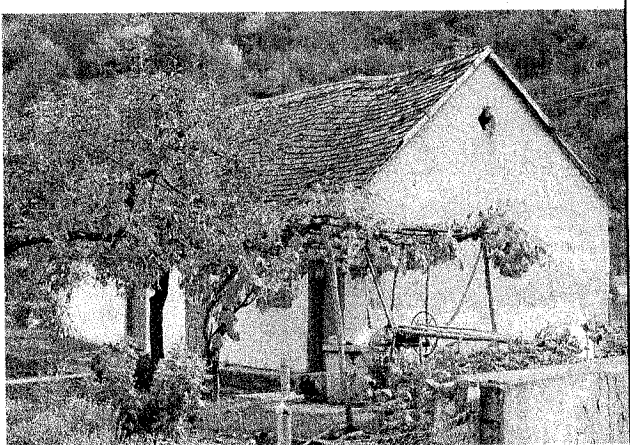
| <b>Leírás</b><br><br>Az egytraktusos lakóház tornác nélkül, túlnyúló<br>ereszzel, úgynevezett ereszaljával épült. Utcai<br>homlokzatán Fazekasbodán jellemző, csukott<br>zsalugáteres ablakok találhatók, amelyeket<br>vakolt falsávokba, "lükörbe" helyeztek.<br>Utcai oromfalán az eredeti vakolatdíszeket<br>leszedték és dörzsölt vakolattal látták el.<br>A telek déli oldalhatárán nyárikonyha létesült. | | Kossuth L. utca 22. | Helyrajzi szám | 86 |

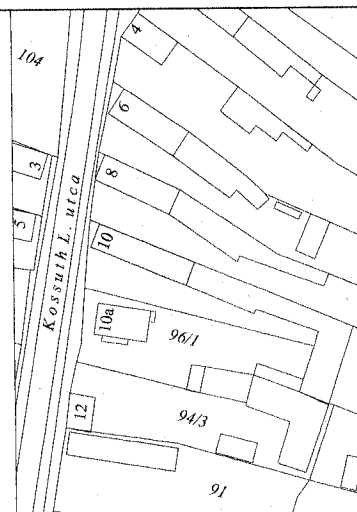
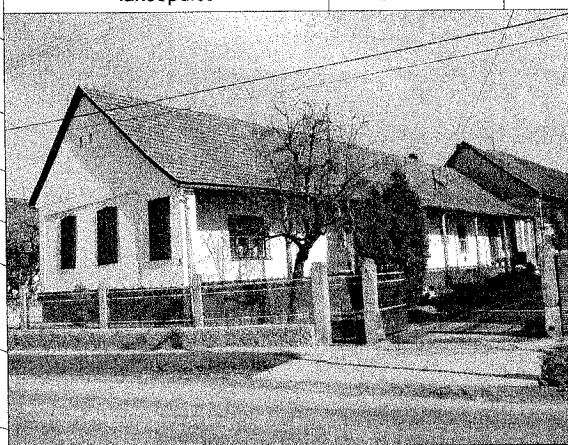
| <div>Leírás</div> <div>A XX. század elején épület lakóházat az utcafronton zárt zsalugáteres ablakok díszítik. A főhomlokzatot dörzsölt vakolattal látták el. A tornácát okker-fehér festésű, gazdagon díszített tornácoszlopok támasztják alá. Kovácsoltvas kerítését figurális díszítésű kapuoszlopok tartják.</div> <div>Védett építészeti elemek</div> <div>a lakóház tömege, utcai homlokzatának nyílásrendje, tornáckialakítása, kerítése</div> <div>Korrekcíós javaslat</div> <div>A lakóház dörzsölt vakolatát simított vakolatra kell cserélni. A kerítés mosott beton lábazatát célszerű bevakolni.</div> | | Kossuth L. utca 10. | Helyrajzi szám | 96/2 |

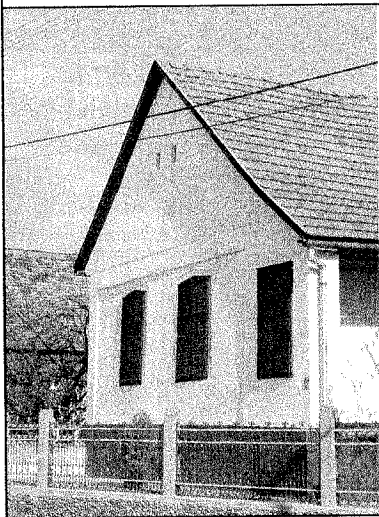
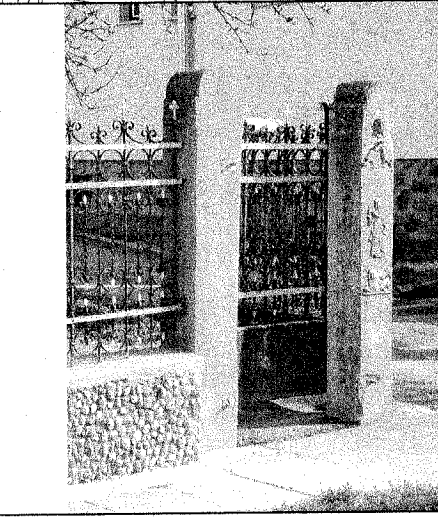
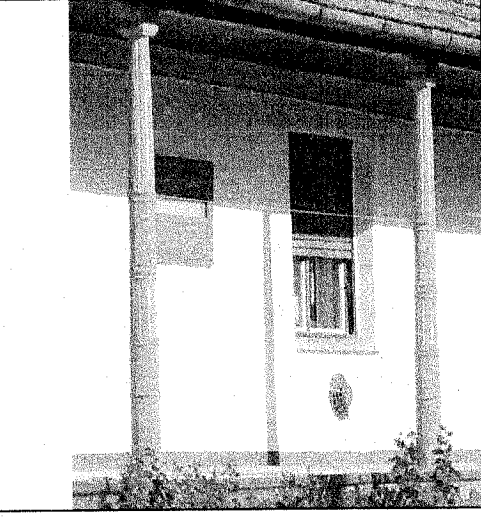
A széles lakóház utcára merőleges nyeregtetővel létesült. Tornácát faragott faoszlopok gyámolítják. Főhomlokzatán díszítések nincsenek.

az épület tömege, tornáckialakítása

A főhomlokzat vakolatdíszzeit és nyílásait régi fényképek vagy analógiák alapján helyre kell állítani.

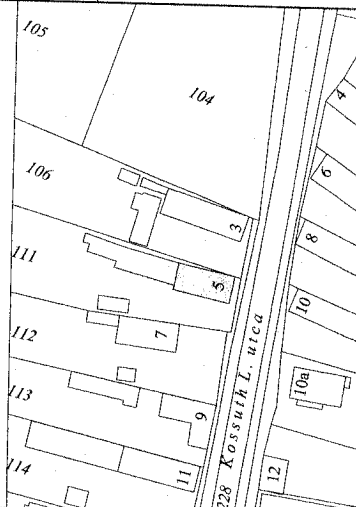
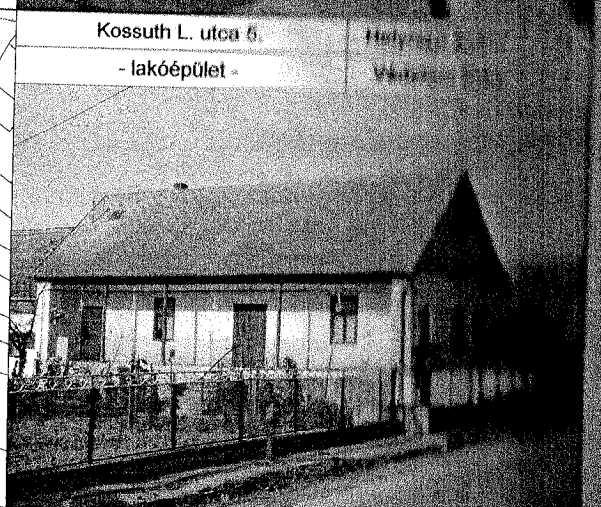
Nyers-tégla felületképzésű utcai homlokzatán az eredeti nyílásrendszer és párkányzat található. Faoszlopos tornácát az utca felől ablak zárja. Utca merőleges gerinccel létesült, egytraktusos épület folytatásaként az oldalhatáron gazdasági épületek sorakoznak.

az épület tömege, utcai homlokzatának felületképzése, nyílásrendszere

Az épület festését fel kell újítani.

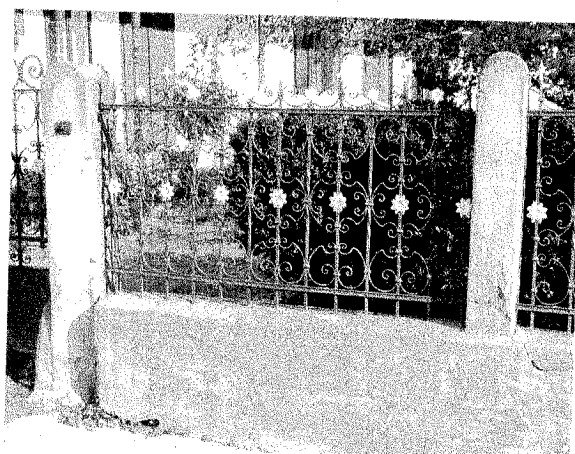
Kossuth L. utca 8.

A lakóház utcára merőleges gerinccel létesült. Faoszlopos tornáca az utca felől ablakban végződik. Keresztcsumós beépítési módjával értékes színfoltja a településnek. A melléképületen faragott fa pajta- és istállóajtó található.

a lakó- és melléképület tömege, beépítési módja, a főépület utcai homlokzatának nyílásrendje, tornáca

A lakóépület utcai homlokzatának vakolatdíszzeit a régi fényképek vagy analógiák alapján vissza kell állítani.

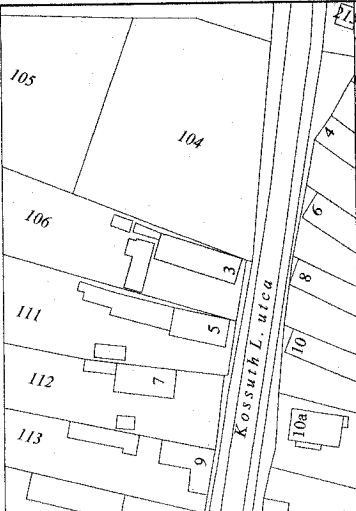
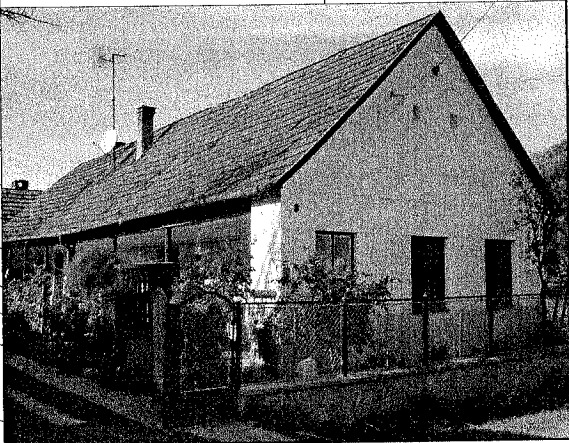
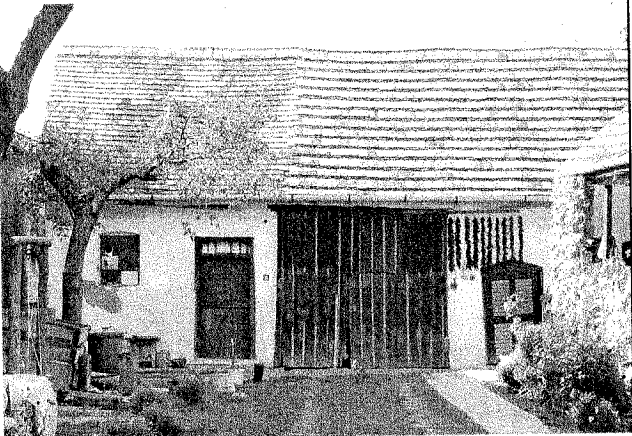
| Kossuth L. utca 3. | Helyrajzi szám | 106 |

Zárt hatást mutató utcai homlokzatával a településre jellemző építészeti hatást kelti. Túlnyúló ereszejével létesült tornácára lépcsősoron juthatunk fel. A fésűs beépítési móddal létesült ház után közvetlenül sorolódnak a gazdasági épületek.

az épület tömege, utcai nyílásrendszere

Az épület vakolathibáit ki kell javítani, a nyílászárók favédelméről gondoskodni kel.

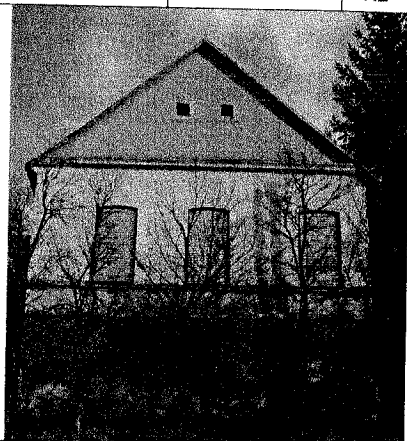
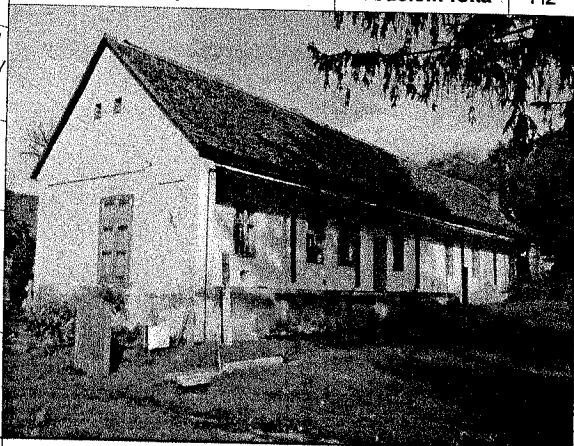
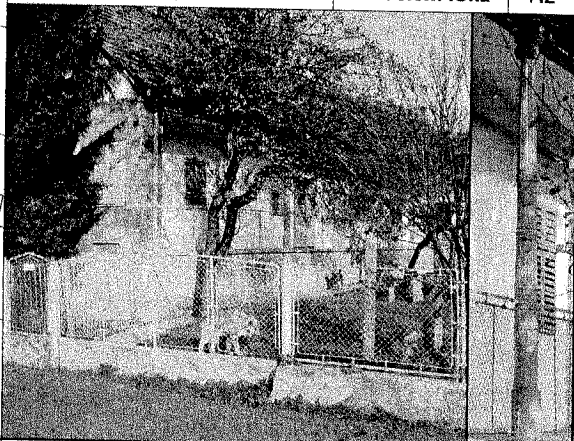
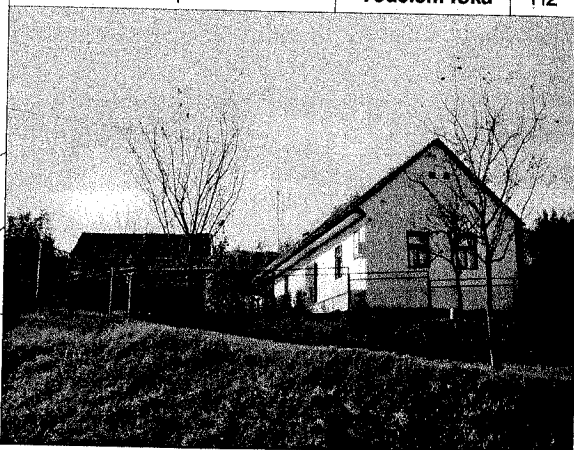
| <div>Leírás</div> <div>A keresztcsűrös elrendezésű telek a Patak utca jellegzetes eleme. A lakóépület túlnyúló eresszel létesült. Mind az utcai, mind az udvari homlokzat a hagyományos nyílásrendszerét őrzi. Főhomlokzatát vakolatdíszek nem tagolják.</div> <div>Védett építészeti elemek</div> <div>az épület tömege, utcai homlokzatának nyílásrendszere</div> <div>Korrektciós javaslat</div> <div>A dörzsölt vakolatot simított vakolatra kell cserélni. A homlokzat festését lehetőleg fehér színűre kell változtatni. Régi fényképek vagy analógiák alapján az eredeti utcai homlokzatot helyre kell állítani.</div> | | Patak utca 2. | Helyrajzi szám | 108 |

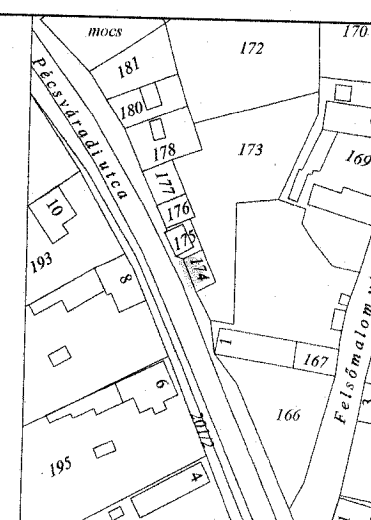
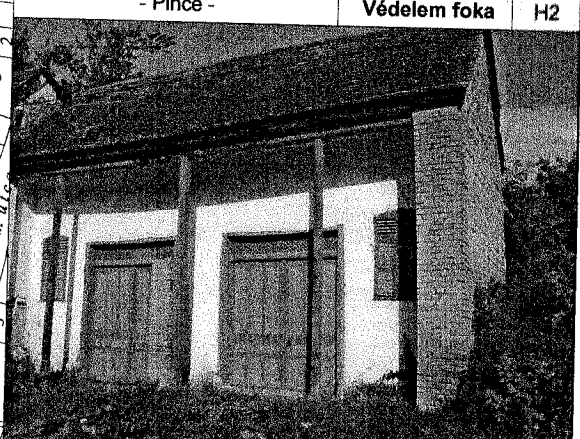
| <p>Az iker pinceépület szimmetrikus elrendezésű homlokzattal bír. Kazettás bejárati ajtói okker és téglaszínűek. Tornácát faoszlopok tartják. Az épület tetőszerkezete az utcával párhuzamos gerinccel létesült.</p> <p>az épület tömege, tornáckialakítása, nyílásrendszere</p> <p>Az épület faoszlopait megfelelő favédelemmel kell ellátni, azok kiváltása más anyagú szerkezettel nem engedélyezhető. Az épület vakolathibáit ki kell javítani.</p> | | <table border="1"> <tr> <td>Pécsváradi utca</td><td>Helyrajzi szám</td><td>174</td></tr> <tr> <td>- Pince -</td><td>Védelem foka</td><td>H2</td></tr> </table> | Pécsváradi utca | Helyrajzi szám | 174 | - Pince - | Védelem foka | H2 |

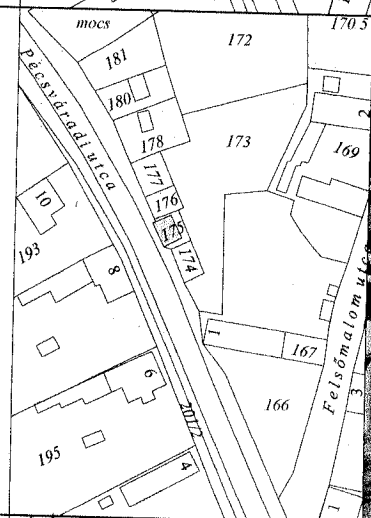
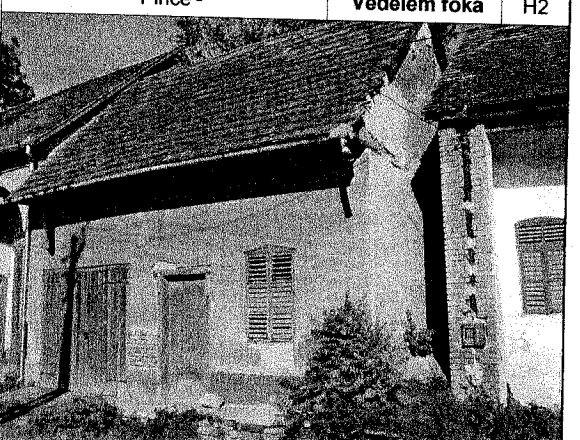
| <p><b>Leírás</b></p> <p>A csurgótávolságra épített, és így zárt sorú hatást keltő pincesor utcával párhuzamos gerincű nyeregtetővel létesült. Az épület rossz állapotban van, amely főleg a falak felázására vezethető vissza.</p> <p><b>Védett építészeti elemek</b></p> <p>az épület tömege</p> <p><b>Korrektciós javaslat</b></p> <p>A vakolathibákat ki kell javítani, a nyílászárókat a megfelelő favédelemmel el kell látni.</p> | | <table border="1"> <tr> <td>Pécsváradi utca</td><td>Helyrajzi szám</td><td>175</td></tr> <tr> <td>- Pince -</td><td>Védelem foka</td><td>H2</td></tr> </table> | Pécsváradi utca | Helyrajzi szám | 175 | - Pince - | Védelem foka | H2 |

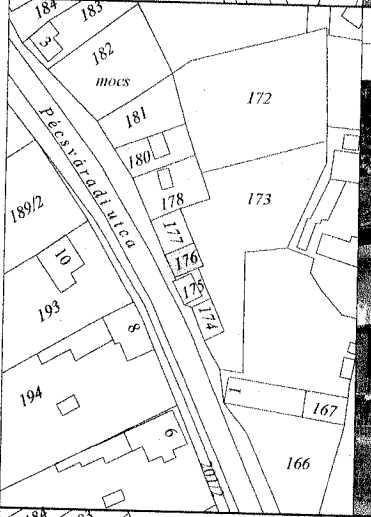
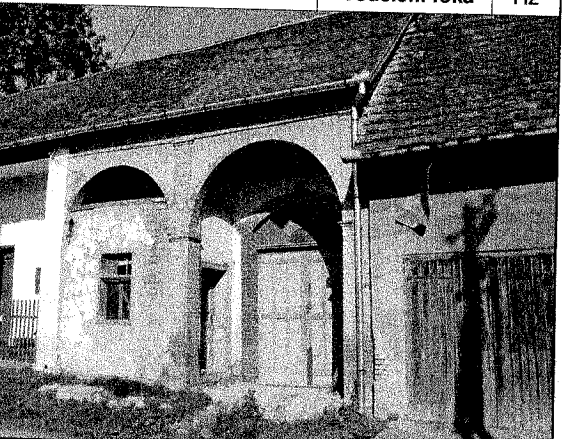
| <p><b>Leírás</b></p> <p>Az eredetileg ikerkialakítású pinceépület boltíves támaszrendszerű tornáccal épült. A tornác bal felét lefalazták. A pince utcával párhuzamos gerinccel létesült. A bejárati ajtó téglakeretezésű, színes-üveg felülvilágítóval ellátott.</p> <p><b>Védett építészeti elemek</b></p> <p>az épület tömege, nyílásrendszere, boltíves tornáca</p> <p><b>Korrektciós javaslat</b></p> <p>A pince eredeti formáját régi fényképek vagy analógiák alapján helyre kell állítani. A befalazott tornácot ki kell bontani.</p> | | <table border="1"> <tr> <td>Pécsváradi utca</td><td>Helyrajzi szám</td><td>176</td></tr> <tr> <td>- Pince -</td><td>Védelem foka</td><td>H2</td></tr> </table> | Pécsváradi utca | Helyrajzi szám | 176 | - Pince - | Védelem foka | H2 |

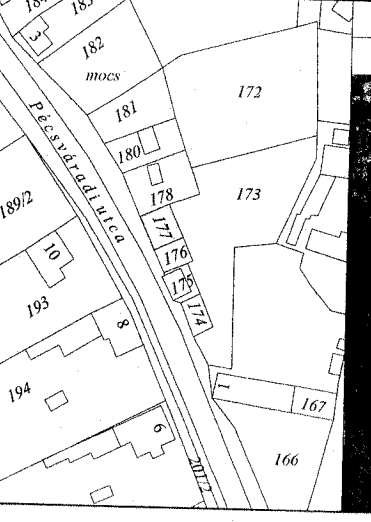
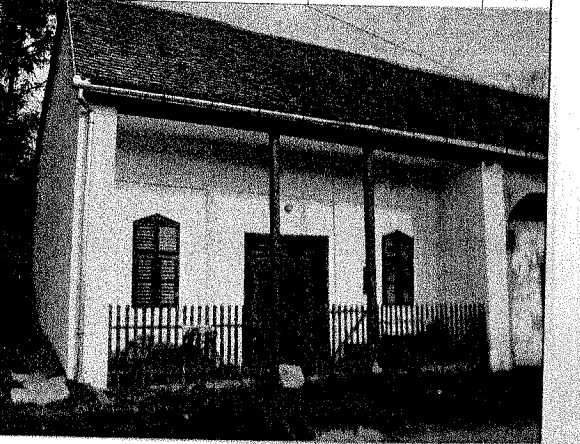
| <p><b>Leírás</b></p> <p>A nemrég felújított pinceépület szimmetrikus homlokzata őrzi az eredeti nyílásrendszert. Kazettás, faragott bejárati ajtaja és a zsalugáteres ablakok bama mázolászt kaptak.</p> <p><b>Védett építészeti elemek</b></p> <p>az épület tömege, tornáckialakítása, nyílásrendszere</p> <p><b>Korrektciós javaslat</b></p> | | <table border="1"> <tr> <td>Pécsváradi utca</td><td>Helyrajzi szám</td><td>177</td></tr> <tr> <td>- Pince -</td><td>Védelem foka</td><td>H2</td></tr> </table> | Pécsváradi utca | Helyrajzi szám | 177 | - Pince - | Védelem foka | H2 |

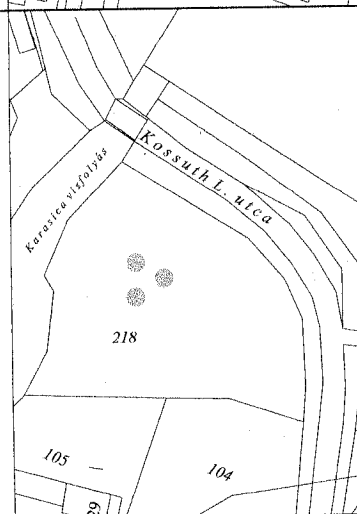
| <div>Leírás</div> <div>A település központjában álló zöldterület meghatározó tájképi eleme a három fűzfa, amelyek védelmet kell élvezzenek.</div> <div>Védettség</div> | | - facsoport - | Helyrajzi szám | 218 | |

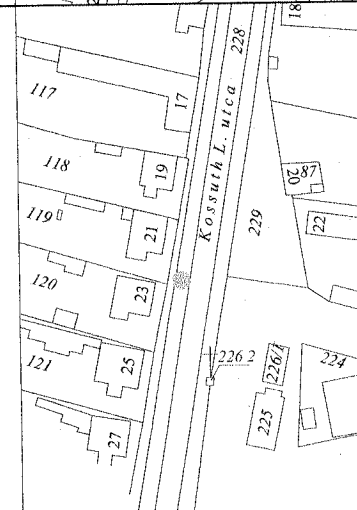
| <div>Leírás</div> <div>A Polgármesteri Hivatal előtti téren található koros fa meghatározó tájképi elem.</div> <div>Védettség</div> <div>A koros fa állagmegóvásáról folyamatosan gondoskodni kell.</div> | | Kossuth Lajos utca | Helyrajzi szám | 228 | |
